# LEGEPLADSINSPEKTION

Udført for:  
Ejerforeningen Nedergaard

**Inspektionstype: Årlig hovedinspektion**

**Rapportnr.: HN2012**

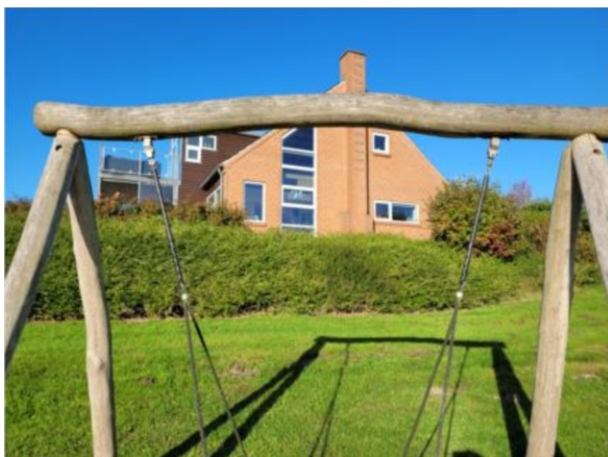
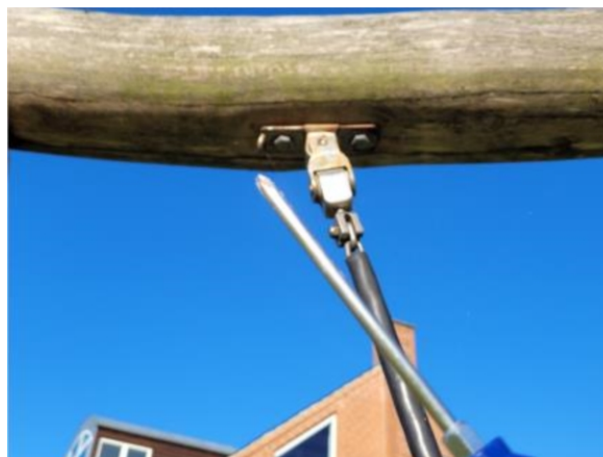
Risikovurdering: 4 - Lav

| Problembeskrivelse | Der mangler en sekundær sikring af kardanleddet. Det kan være en kæde der går på tværs af kardanleddet.<br>EN1176 Del 2 Pkt. 4.12 Supplerende krav til ét-punktsgynger |
| Bemærkninger | Sikkerhedskæderne er blevet afmonteret. |

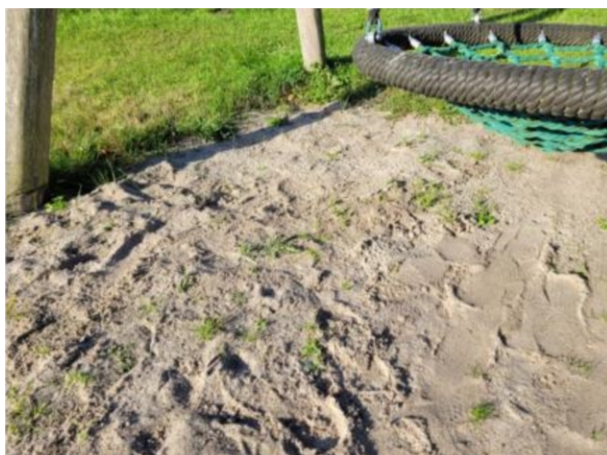
| Problemstilling | | Risikovurdering: 4 - Lav |
| Problembeskrivelse | Der gror græs/ukrudt ind i faldunderlaget, som bør fjernes. Et faldunderlag bør vedligeholdes ved, at underlaget rives/fræses og holdes fri for planter for at opretholde de støddabsorberende egenskaber. Dette bør ske efter behov. Rutinemæssig vedligehold bør bl.a. omfatte vedligehold af støddæmpende underlag. Rutinemæssig vedligeholdelse | |

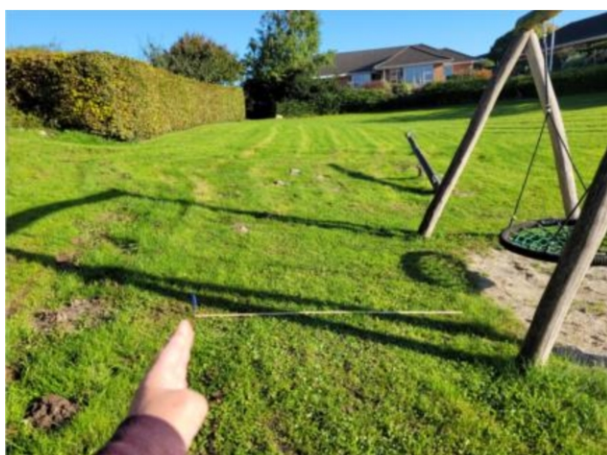
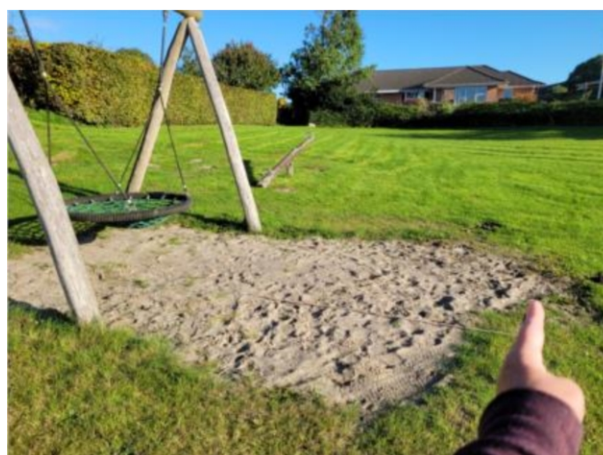
| Problemstilling | | Risikovurdering: 4 - Lav |
| Problembeskrivelse | Udstrækningen af faldunderlaget under gyngen er ikke stort nok. Faldunderlaget skal min. være længden på en gynges ophæng $\times 0,867 + 175\text{cm}$ når der ikke er en hård kant. Resultatet er afstanden fra gyngens centrum til afslutningen af faldunderlaget i begge gyngeretninger. Der til skal der lægges 50cm, som ikke må indeholde nogen forhindringer. EN1176 Del 2 Pkt. 4.10.2.1 Mål på faldrum og stødområde | |
| Bemærkninger | Ved den aktuelle gynggeophængningshøjde (1,9 m.) skal det støddæmpende faldunderlag have en minimumsudstrækning på 3,4 m. i begge retninger. Det er ikke tilfældet, der er pt. Dette gælder i begge gyngeretninger. | |

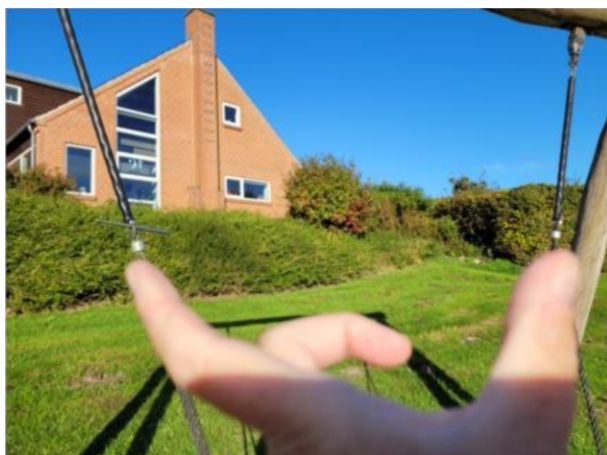
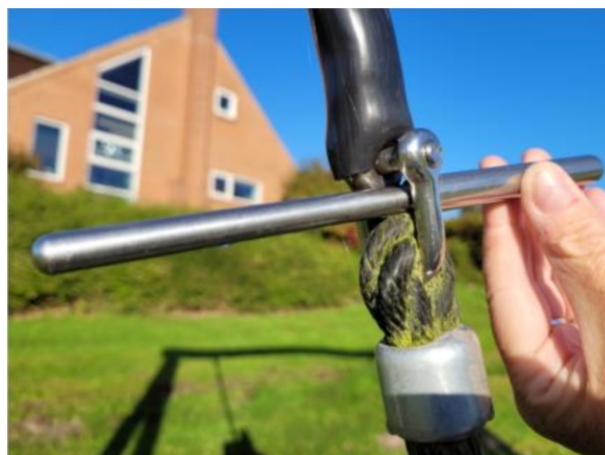
Risikovurdering: 3 - Uønsket

| Problembeskrivelse | Åbningen i sjækler anvendt til montering af kæder, skal leve op til kravene til kædesammenføjninger. Det sker ikke her. I kædesammenføjninger skal åbninger være mindre end 8,6mm eller større end 12mm. Her kan en 8,6mm dorn passere åbningen uden 12mm dornen kan følge med igennem.<br>EN1176 Del 1 Pkt. 4.2.13 Kæder |

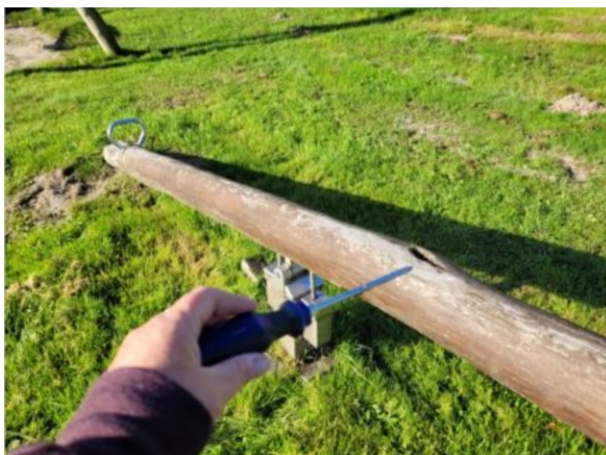
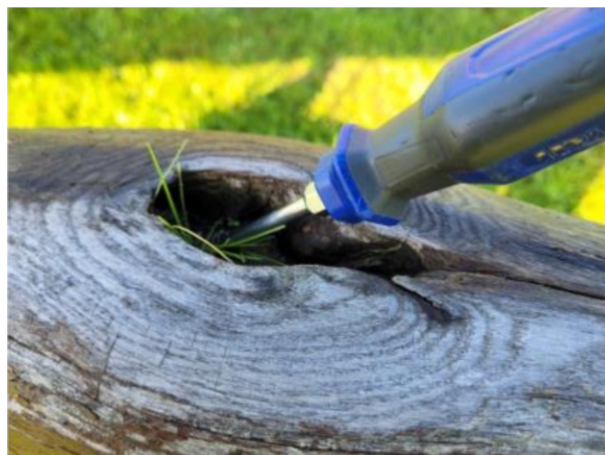
| Problemstilling | | Risikovurdering: 4 - Lav |
| Problembeskrivelse | En skruetrækker kan presses ind i viste trækomponenter som er i forfald.<br>Korrigerende vedligeholdelse | |
| Bemærkninger | Det er konstateret i et knasthul. Det giver anledning til vandansamling, hvilket kan fremme råd. .<br>Overvej at lukke hullet med fleksible fugemasse.<br>Hold øje med udviklingen | |

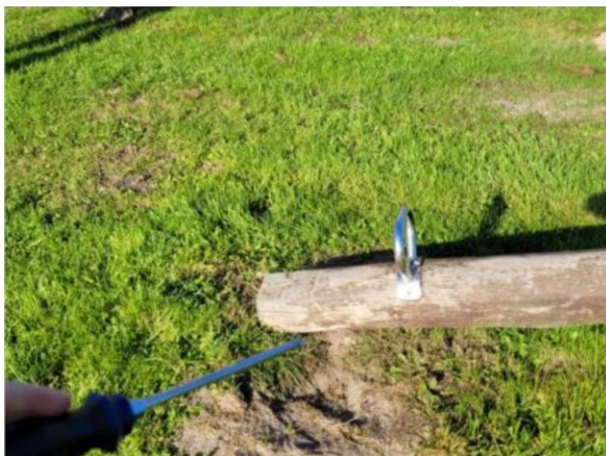
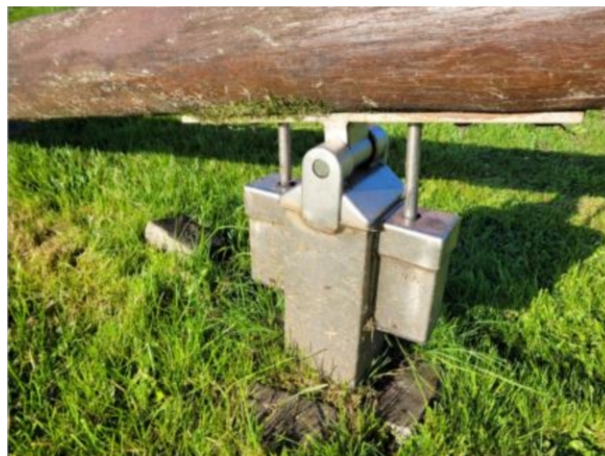
| Problemstilling | | Risikovurdering: 3 - Uønsket |
| Problembeskrivelse | Rutinemæssig vedligeholdelse | |
| Bemærkninger | Dæmperen trænger til justering eller udskiftning. Vippen har ingen dæmpning.<br>Vippen kan alternativ dæmpes med bildæk under siddepladserne. | |

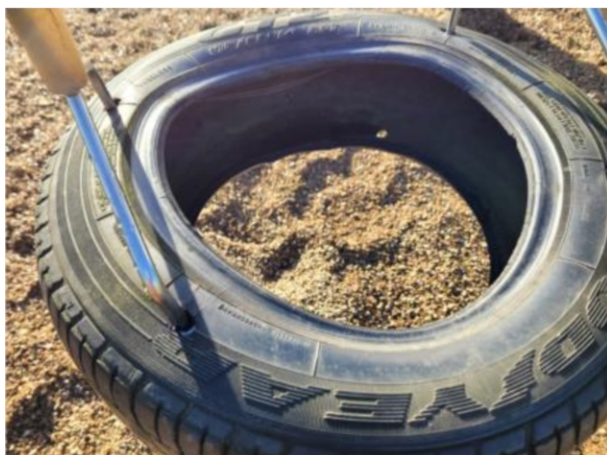
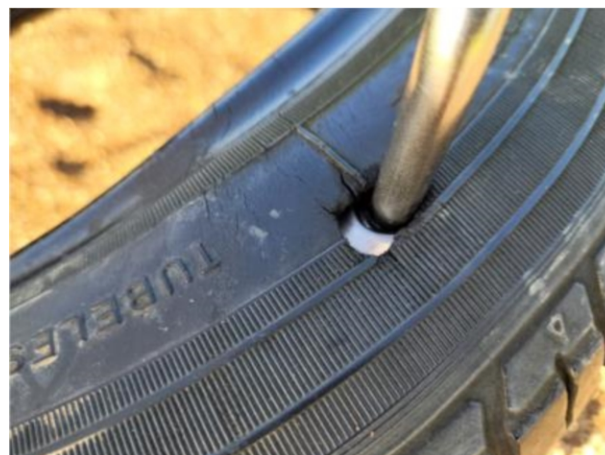
Risikovurdering: 4 - Lav

| Problembeskrivelse | Der er slid i viste komponenter/dele af redskabet. Se bemærkning.<br>Korrigerende vedligeholdelse |
| Bemærkninger | Det ene gyngesæde er slidt omkring fastgørelsen af beslagene. Åbningerne har nu en størrelse der udgør risiko for klemning af fingre. |

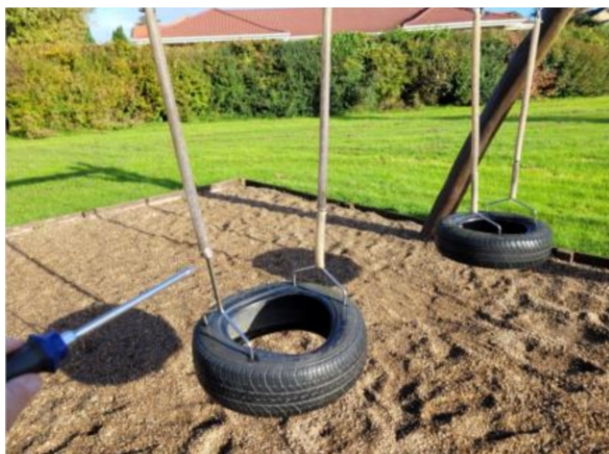
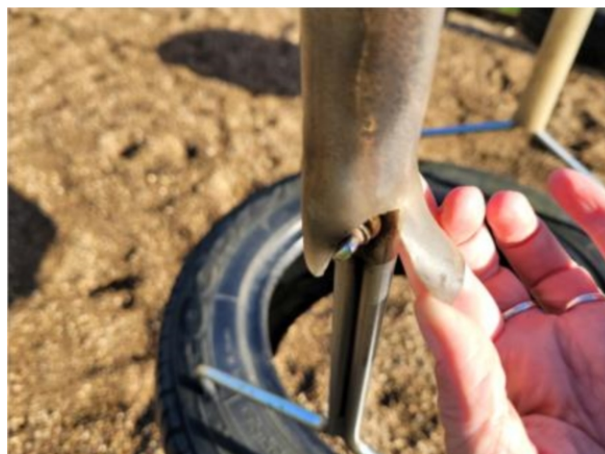
| Problemstilling | | Risikovurdering: 4 - Lav |
| Problembeskrivelse | Der er slid i viste komponenter/dele af redskabet. Se bemærkning. Korrigerende vedligeholdelse | |
| Bemærkninger | Der er brud på kædeovertræk. | |

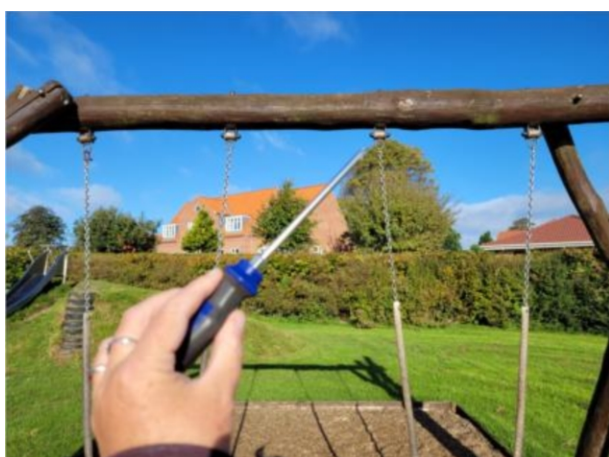
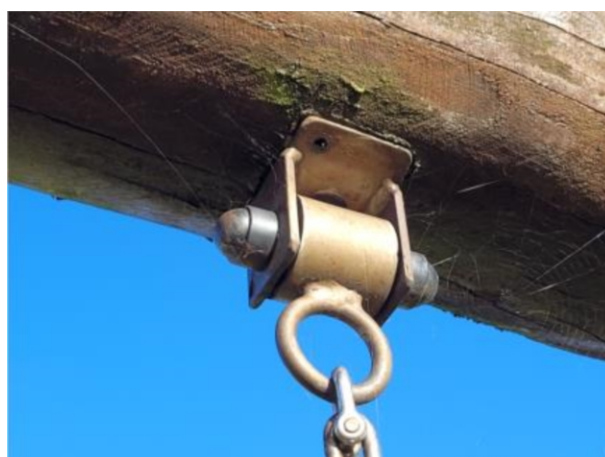
| Problemstilling | | Risikovurdering: 4 - Lav |
| Problembeskrivelse | Viste komponenter er løse og bør derfor efterspændes. Rutinemæssig vedligehold bør bl.a. omfatte efterspænding af befæstelseselementer. Rutinemæssig vedligeholdelse | |
| Bemærkninger | Det viste gyngelejre er konstateret løs og bør efterspændes. | |

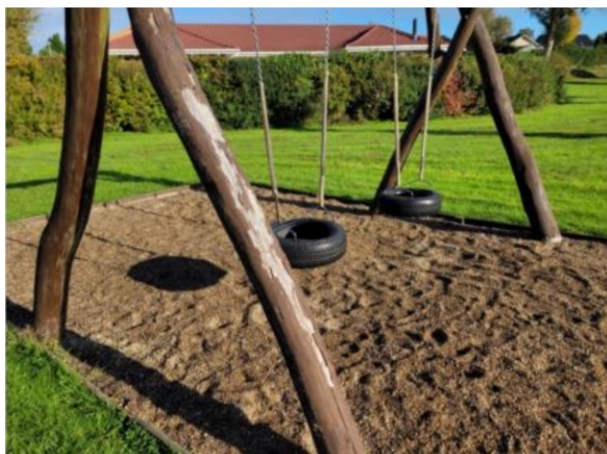
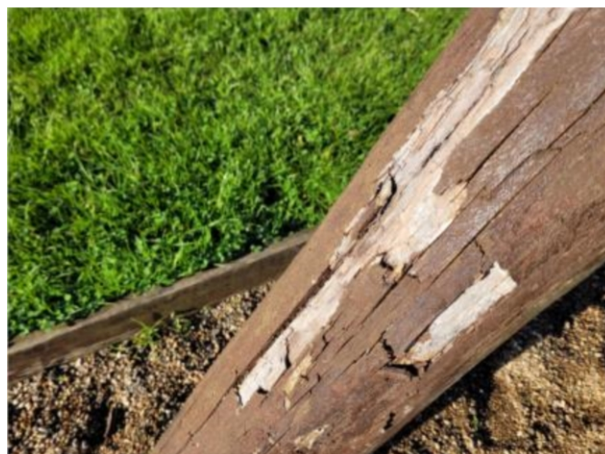
Risikovurdering: 4 - Lav

| Problembeskrivelse | Der er slid i viste komponenter/dele af redskabet. Se bemærkning.<br>Korrigerende vedligeholdelse |
| Bemærkninger | Der er konstateret forfald i overfladen/ splinten på benene, disse kan evt slibes. |

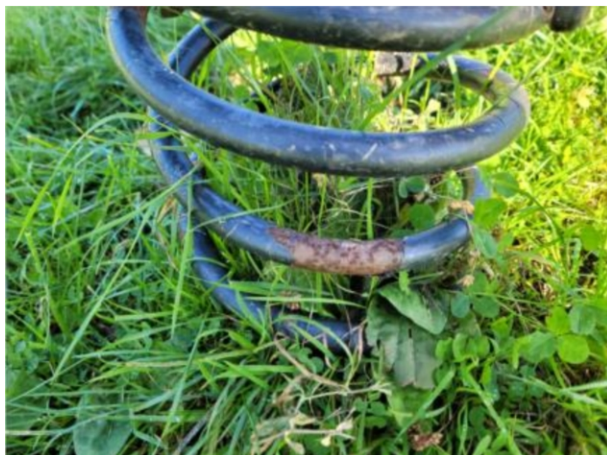
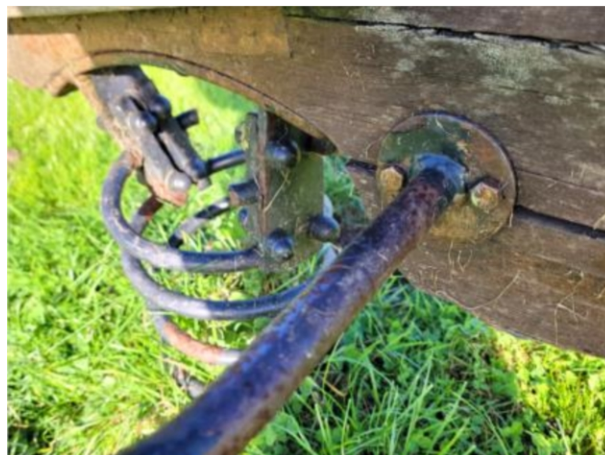
| Problemstilling | | Risikovurdering: 4 - Lav |
| Problembeskrivelse | Viste metaldele viser tegn på rust. Metaldele skal være bestandige over for atmosfæriske påvirkninger og katodisk korrosion.<br>EN1176 Del 1 Pkt. 4.1.4 Metaller | |
| Bemærkninger | Der er konstateret rust i hånd/fodstøtte og vippefjeder. | |

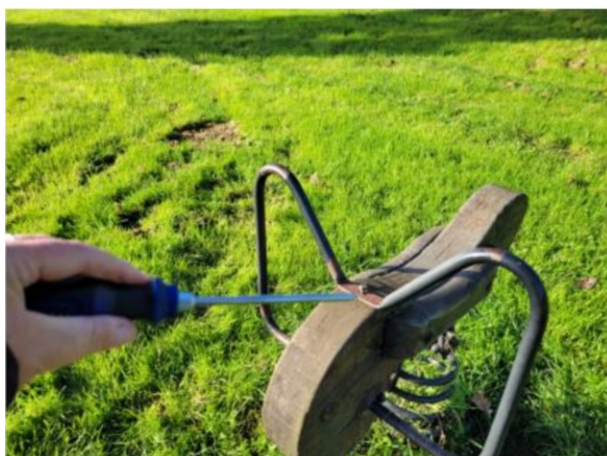
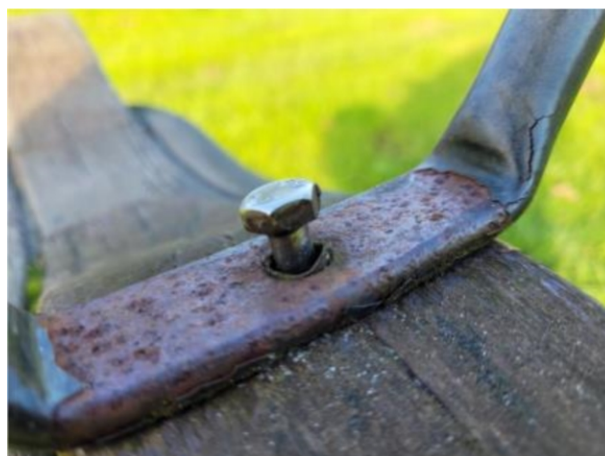
| Problemstilling | | Risikovurdering: 4 - Lav |
| Problembeskrivelse | Viste komponenter er løse og bør derfor efterspændes. Rutinemæssig vedligehold bør bl.a. omfatte efterspænding af befæstelseselementer.<br>Rutinemæssig vedligeholdelse | |
| Bemærkninger | Der er konstateret en løs skrue | |

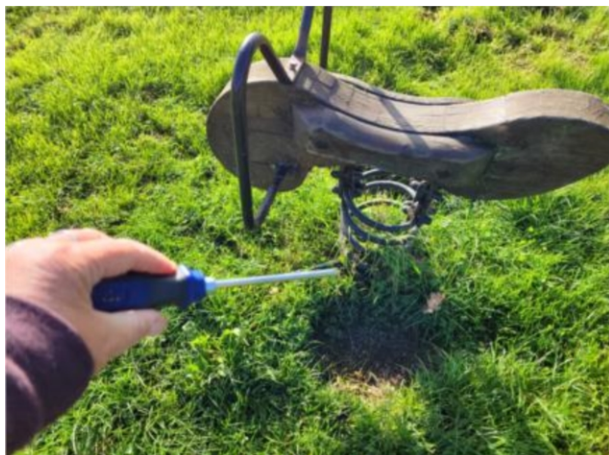
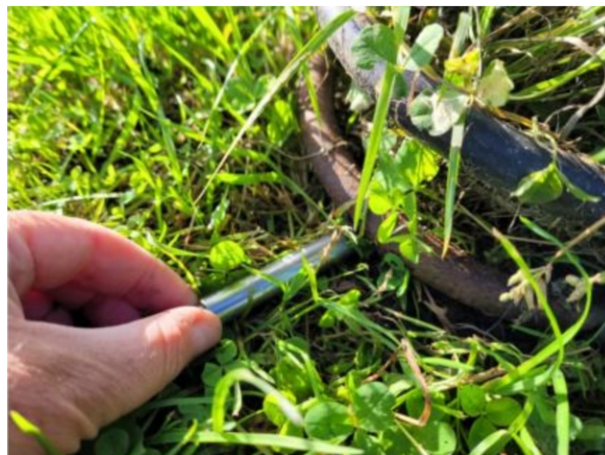
Risikovurdering: 3 - Uønsket

| Problembeskrivelse | Der er mulighed for fingerklemning imellem fjederen på vippen og underlaget. Bevægelige åbninger som den viste skal have et mindstemål på min. 12mm.<br>EN1176 Del 1 Pkt. 4.2.7.6 Fastklemning af fingre |
| Bemærkninger | Vippefjederen bør holdes fri for jord |

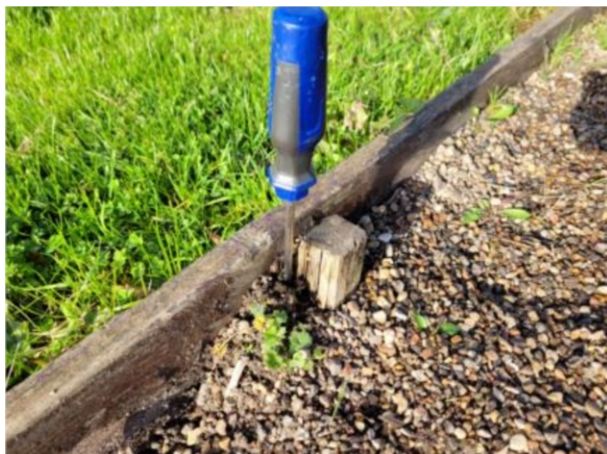
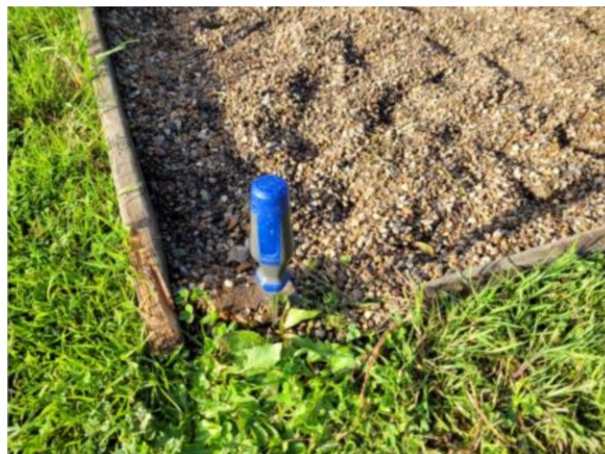
| Problemstilling | | Risikovurdering: 4 - Lav |
| Problembeskrivelse | Der er manglende vedligeholdelse af redskabet - Se bemærkning<br>Korrigerende vedligeholdelse | |
| Bemærkninger | Der er råd i kanten til det støddæmpende materiale. Vær i forbindelse med alm. tilsyn opmærksomme på skadens udvikling. | |

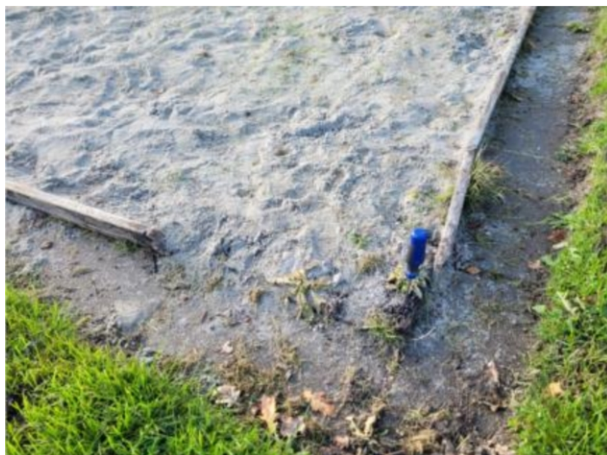
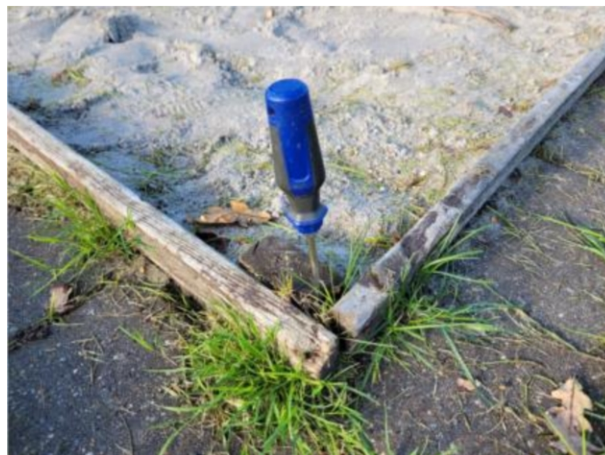
| Problemstilling | | Risikovurdering: 4 - Lav |
| Problembeskrivelse | En skruetrækker kan presses ind i viste trækomponenter ved terræn. Træet er i forfald ved terræn.<br>Korrigerende vedligeholdelse | |
| Bemærkninger | Der er konstateret råd og forfald i sandkasse kanter | |
