# LEGEPLADSINSPEKTION

Ejerforeningen Nedergaard  
Ejerforeningen Nedergaard

**Inspektionstype: Årlig hovedinspektion**

**Rapportnr.: HN6428**  
**Ordrenummer: 00009644**

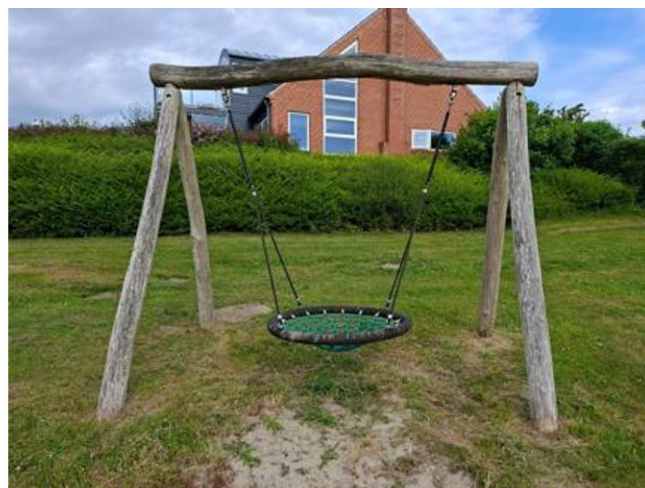
## Redskab - Gyng, 1 - Fritstående legeredskab/1.2 - Gyng/1.2b - Én rotationsakse (type 1)

Navn: Gyng  
Producent: Aktiv Leg ApS  
Installationsdato: jan. 01, 2008  
Materiale: Træ  
Små børn  
Store børn

| Beskrivelse | Der er risiko for fastklemning under den bevægelige del. Hvis bevægelige dele kan udgøre en fare for kroppen, skal der være en afstand til jorden på mindst 400 mm. EN1176 Del 1 Pkt. 4.2.6 Bevægelige dele |
| Bemærkninger | Afstanden mellem gyngesædet og terræn er konstateret mindre end 400 mm. |

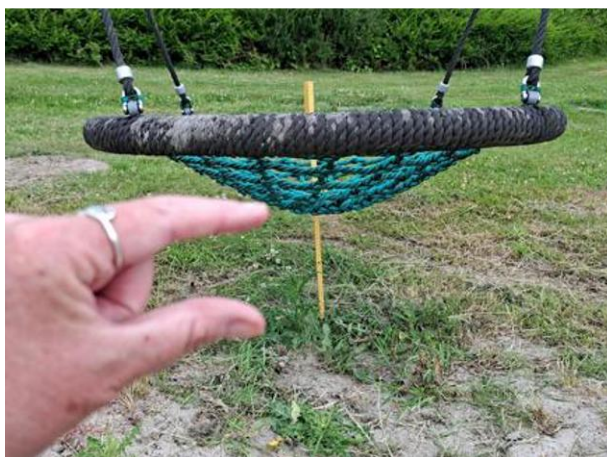
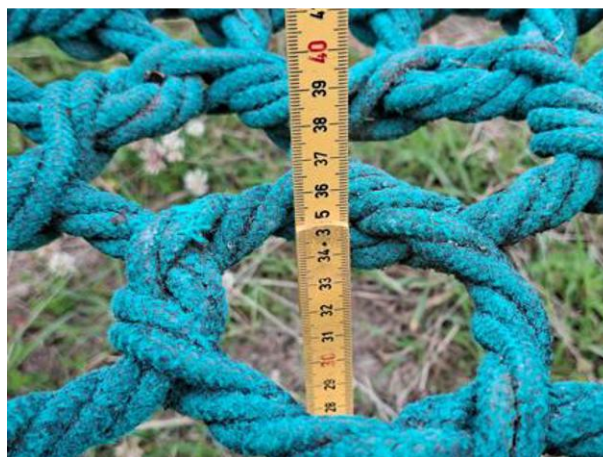
Risikovurdering: 4 -

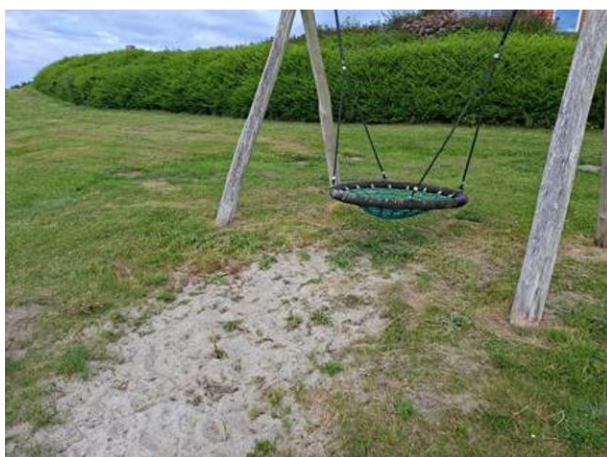
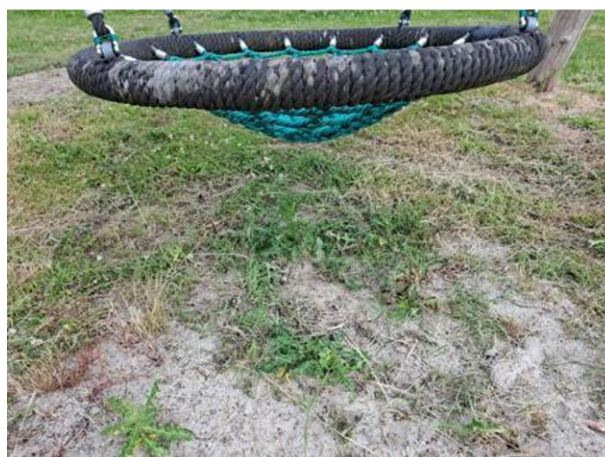
| Anmærkning | | Risikovurdering: 4 - |
| Beskrivelse | Der gror græs/ukrudt ind i faldunderlaget, som bør fjernes. Et faldunderlag bør vedligeholdes ved, at underlaget rives/fræses og holdes fri for planter for at opretholde de stødabsorberende egenskaber. Dette bør ske efter behov. Rutinemæssig vedligehold bør bl.a. omfatte vedligehold af støddæmpende underlag.<br>Rutinemæssig vedligeholdelse | |
| Bemærkninger | Græs og ukrudt i faldsand kan reducere de støddæmpende egenskaber og underlagets levetid. | |

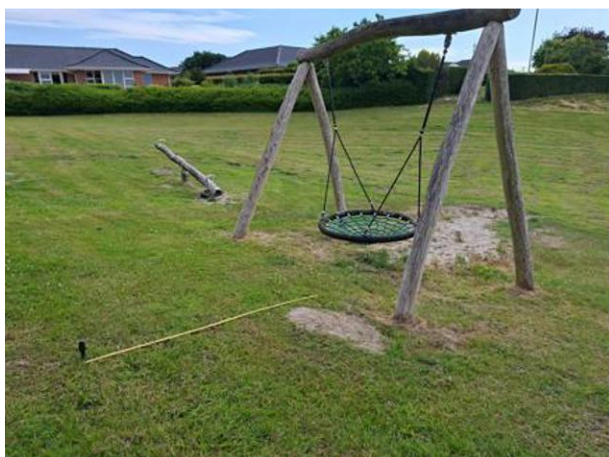
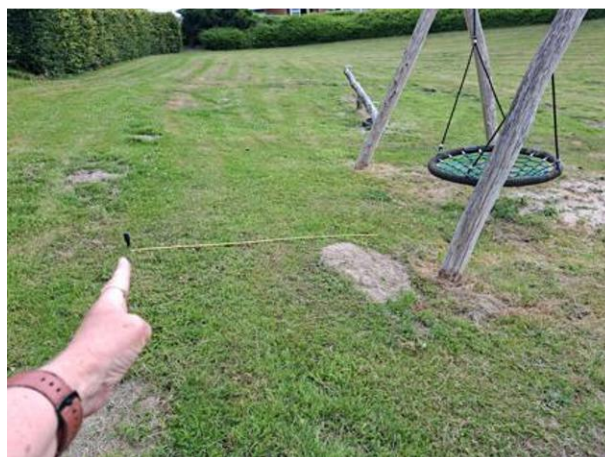
| Anmærkning | | Risikovurdering: 4 - |
| Beskrivelse | <p>Udstrækningen af faldunderlaget under gyngen er ikke stort nok. Faldunderlaget skal min. være længden på en gynges ophæng <math>\times 0,867 + 175\text{cm}</math> når der ikke er en hård kant. Resultatet er afstanden fra gyngens centrum til afslutningen af faldunderlaget i begge gyngeretninger. Der til skal der lægges 50cm, som ikke må indeholder nogen forhindringer.</p> <p>EN1176 Del 2 Pkt. 4.10.2.1 Mål på faldrum og stødområde</p> | |
| Bemærkninger | <p>Ved den aktuelle gyngesophængningshøjde (1,9 m.) skal det støddæmpende faldunderlag have en minimumsudstrækning på 3,4 m. i begge retninger. Det er ikke tilfældet, der er pt. Dette gælder i begge gyngeretninger.</p> | |

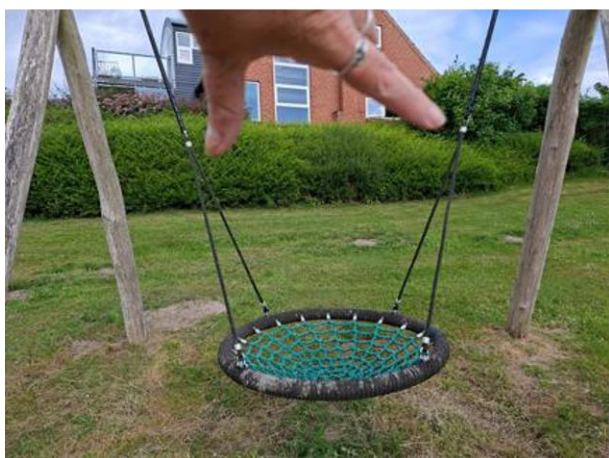
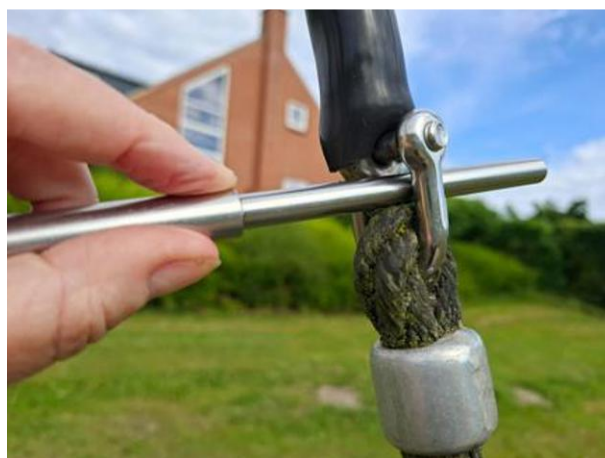
| Anmærkning | | Risikovurdering: 3 - Uønsket |
| Beskrivelse | Åbningen i sjækler anvendt til montering af kæder, skal leve op til kravene til kædesammenføjninger. Det sker ikke her. I kædesammenføjninger skal åbninger være mindre end 8,6mm eller større end 12mm. Her kan en 8,6mm dorn passere åbningen uden 12mm dornen kan følge med igennem.<br>EN1176 Del 1 Pkt. 4.2.13 Kæder | |
| Bemærkninger | Dette er konstateret i begge sider. | |

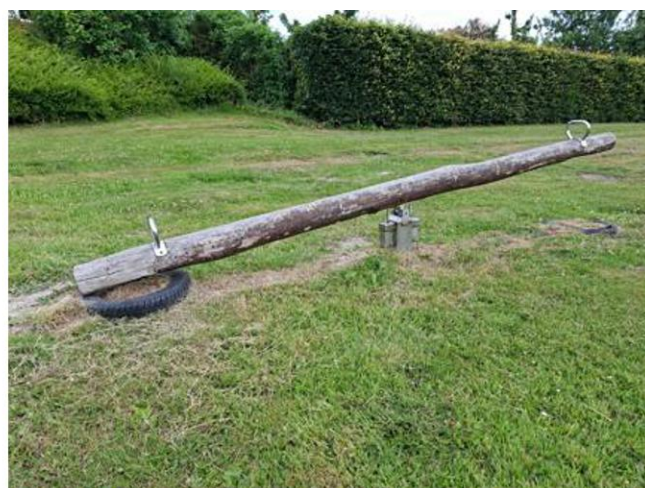
Redskab - Vippe, 1 - Fritstående legeredskab/1.6 - Vipperedskab/1.6c - Etpunktsvippe (type 2)

Navn: Vippe  
 Producent: Aktiv Leg ApS  
 Installationsdato: jan. 01, 2008  
 Materiale: Stål/træ  
 Fri faldhøjde: 850 mm  
 Store børn

| Anmærkning | | Risikovurdering: 4 - |
|---|---|---|
| Beskrivelse | Der er slid i viste komponenter/dele af redskabet. Se bemærkning.<br>Korrigerende vedligeholdelse | |
| Bemærkninger | Viste dæk er mørt. | |

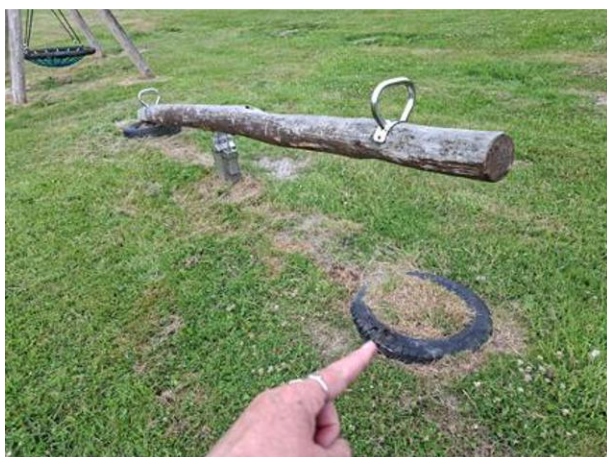
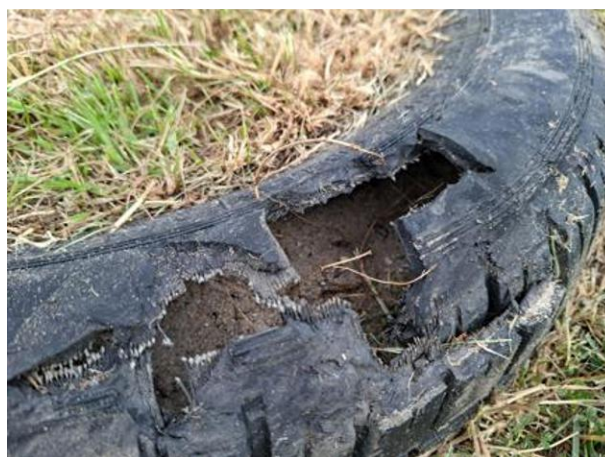
| Anmærkning | | Risikovurdering: 4 - |

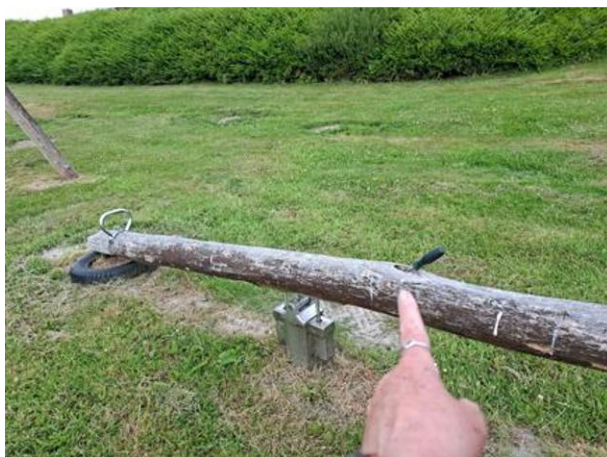
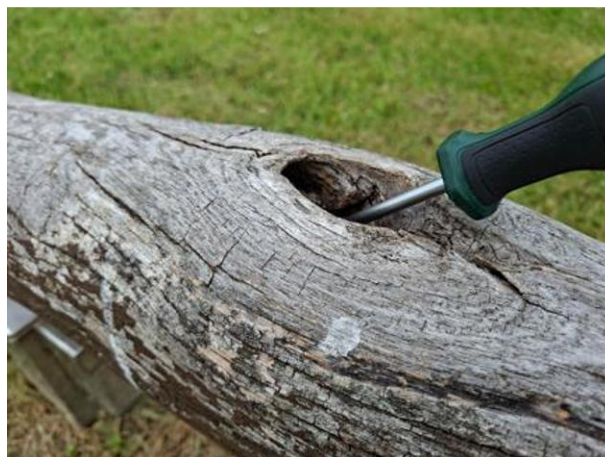
| Anmærkning | | Risikovurdering: 4 - |
| Beskrivelse | En skrue trækker kan presses ind i viste trækomponenter som er i forfald.<br>Korrigerende vedligeholdelse | |
| Bemærkninger | Det er konstateret i et knast hul. Det giver anledning til vandansamling, hvilket kan fremme råd. .<br>Overvej at lukke hullet med fleksible fugemasse.<br>Hold øje med udviklingen | |

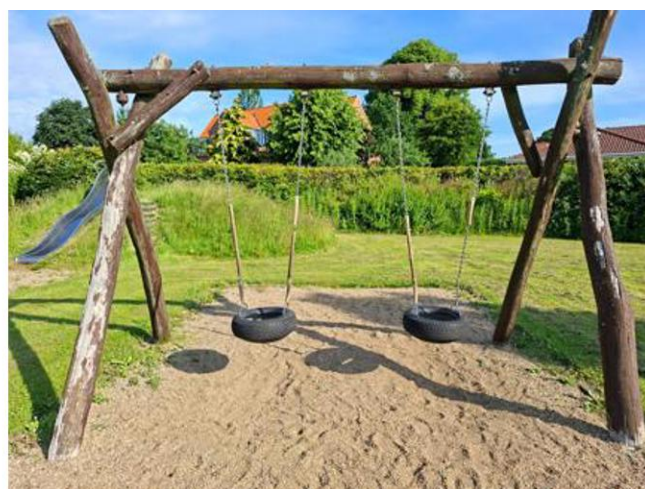
Beliggenhed - Ejendomsforeningen Nedergaard\LP2 EF Nedergaard

Navn: Gynges ( Pallasvej )  
Serienummer: 1450  
Producent: Noles A/S  
Materiale: Træs  
Fri faldhøjde: 1.550 mm  
Store børn

| Anmærkning | | Risikovurdering: 3 - Uønsket |
|---|---|---|
| Beskrivelse | Brugerne kan få fingrene i klemme i viste åbninger. Der må ikke være åbninger i frirummet på legeredskaber mellem 8- og 25mm i diameter som kan fange brugerens fingre, når de befinder sig i legeredskabets frirum.<br>EN1176 Del 1 Pkt. 4.2.7.6 Fastklemning af fingre EN 1176 Del 1 Pkt. 4.2.8.2.3 Frirum | |

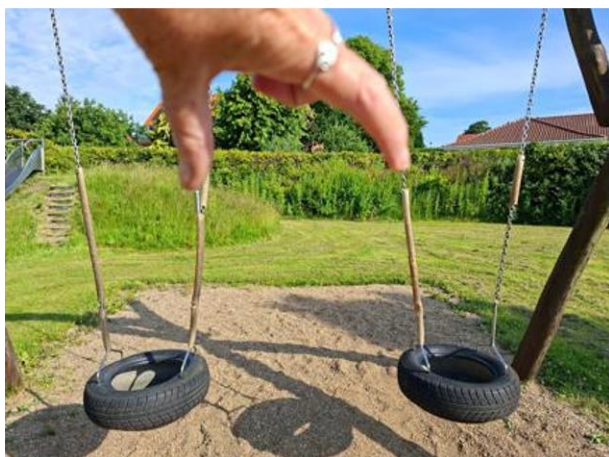
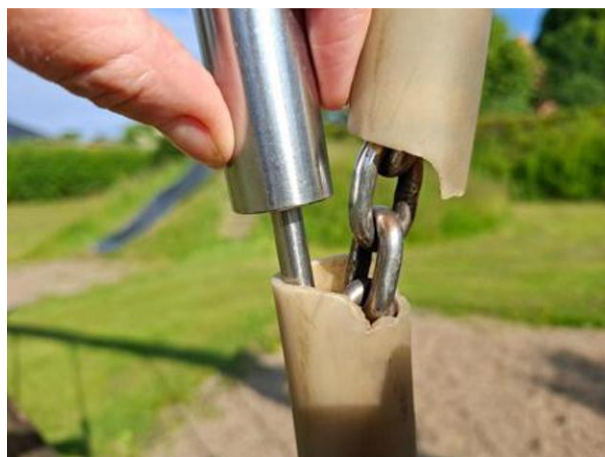
| Anmærkning | | Risikovurdering: 3 - Uønsket |
| Bemærkninger | Dette er konstateret i toppen af de ødelagte kædeovertræk. | |

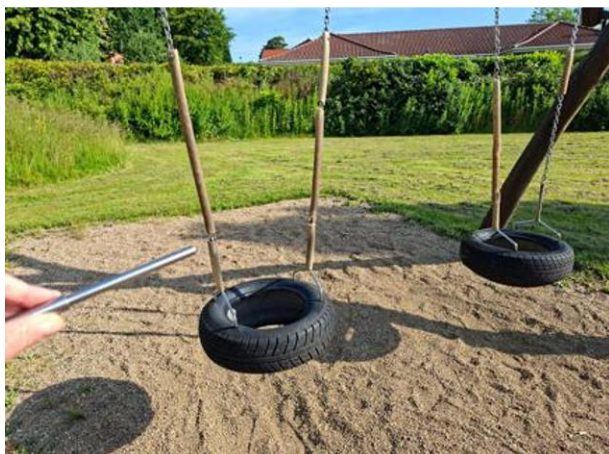
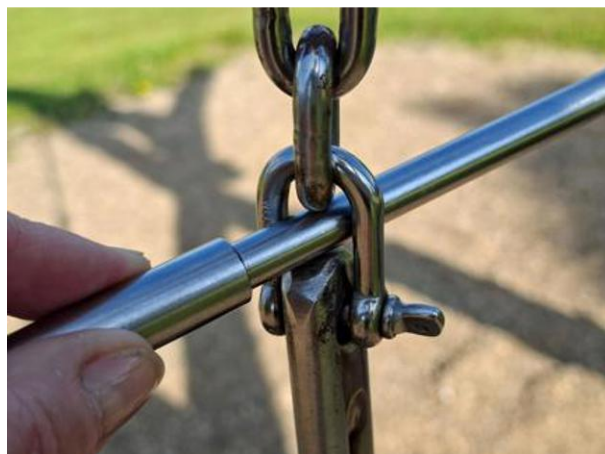
| Anmærkning | | Risikovurdering: 3 - Uønsket |
| Beskrivelse | Åbningen i sjækler anvendt til montering af kæder, skal leve op til kravene til kædesammenføjninger. Det sker ikke her. I kædesammenføjninger skal åbninger være mindre end 8,6mm eller større end 12mm. Her kan en 8,6mm dorn passere åbningen uden 12mm dornen kan følge med igennem.<br>EN1176 Del 1 Pkt. 4.2.13 Kæder | |
| Bemærkninger | Dette er konstateret i flere sjækler, der ikke længere er dækket af kædeovertræk. | |

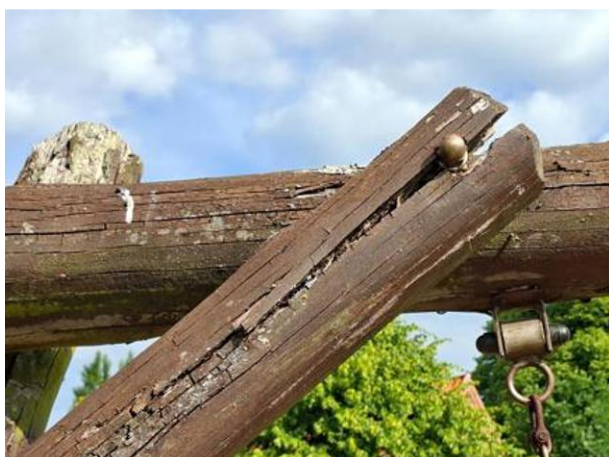
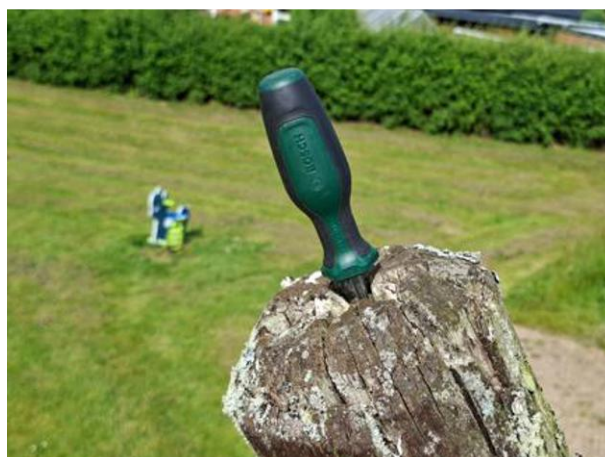
| Anmærkning | | Risikovurdering: 3 - Uønsket |
| Beskrivelse | En skruetrækker kan presses ind i viste trækomponenter som er i forfald.<br>Korrigerende vedligeholdelse | |
| Bemærkninger | Der er konstateret til et råd og forfald i toppen af alle stolper og en skråstiver af flækket ligeledes i toppen ned forbi montagen | |

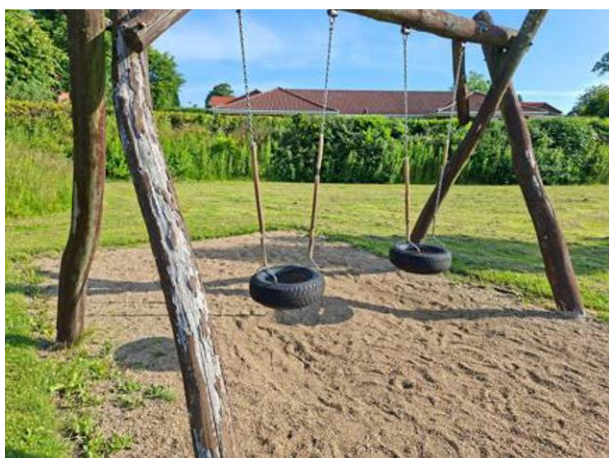
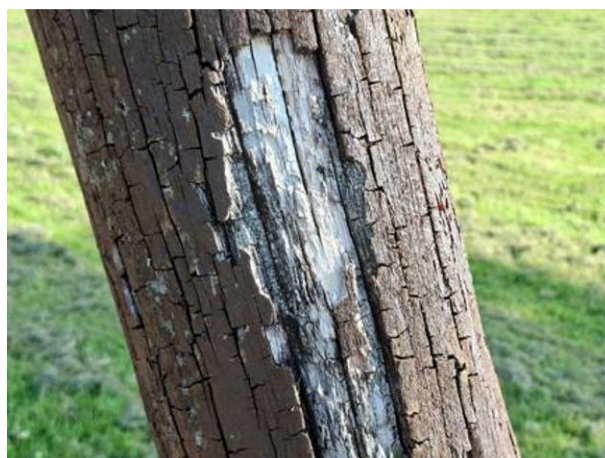
| Anmærkning | | Risikovurdering: 4 - |
| Beskrivelse | Der er slid i viste komponenter/dele af redskabet. Se bemærkning.<br>Korrigerende vedligeholdelse | |
| Bemærkninger | Der er konstateret forfald i overfladen/ splinten på benene, disse kan evt slibes. | |

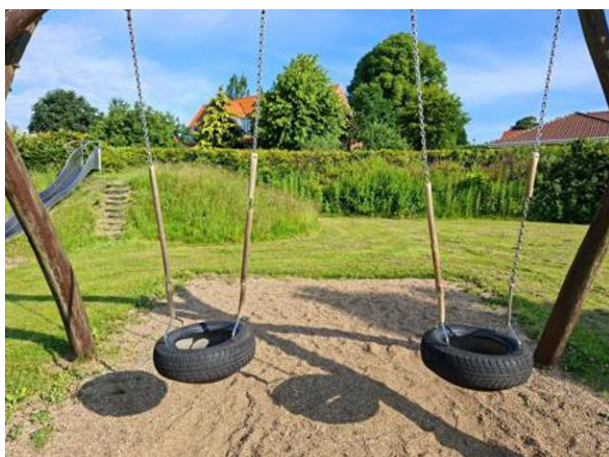
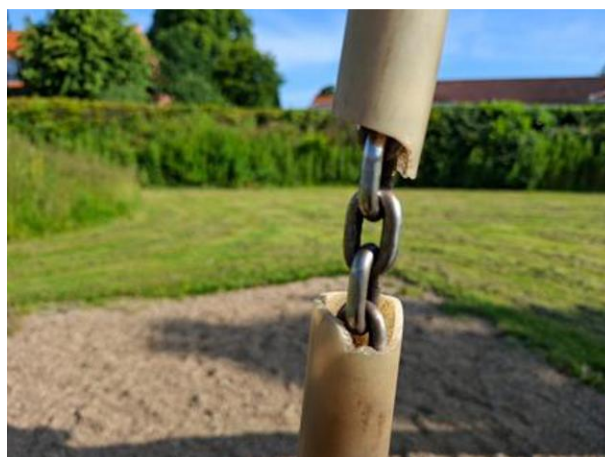
| Anmærkning | | Risikovurdering: 4 - |
| Beskrivelse | Der er slid i viste komponenter/dele af redskabet. Se bemærkning.<br>Korrigerende vedligeholdelse | |
| Bemærkninger | Der er brud på kædeovertræk. | |

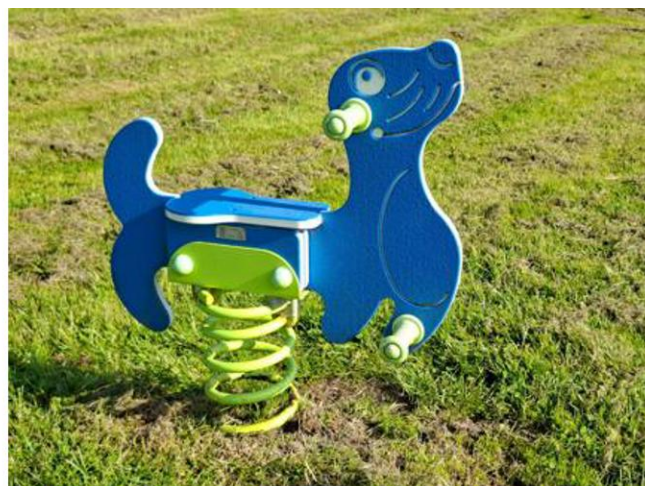
**Redskab - Vippedyr 1, 1 - Fritstående legeredskab/1.6 - Vipperedskab/1.6c - Etpunktsvippe (type 2)**  
**Beliggenhed - Ejersforeningen Nedergaard\LP2 EF Nedergaard**

Navn: Vippedyr 1  
Redskabs-ID: 24255402.4  
Serienummer: 173.0  
Producent: KBT  
Materiale: Kunststof/Metal  
Fri faldhøjde: 600 mm  
Små børn

| Anmærkning | | Risikovurdering: 5 - |
|---|---|---|
| Beskrivelse | Viste metaldele viser tegn på rust. Metaldele skal være bestandige over for atmosfæriske påvirkninger og katodisk korrosion.<br>EN1176 Del 1 Pkt. 4.1.4 Metaller | |
| Bemærkninger | Begyndende rust på fjeder. | |

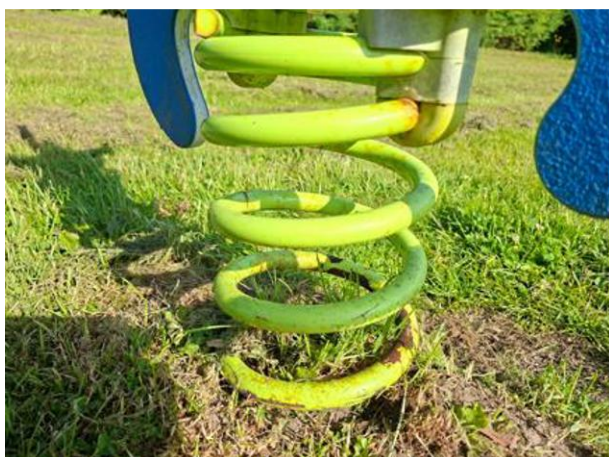
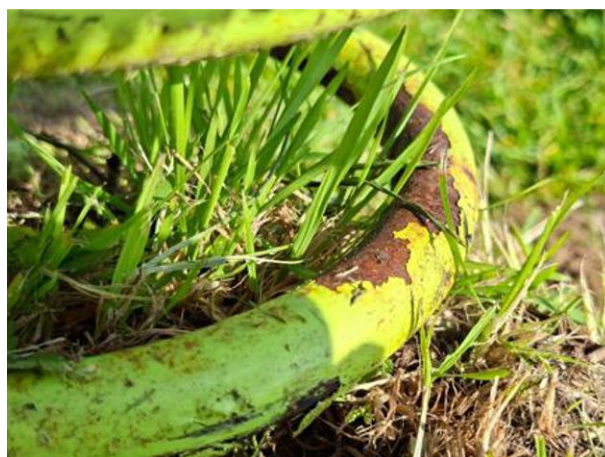
| Anmærkning | | Risikovurdering: 5 - |

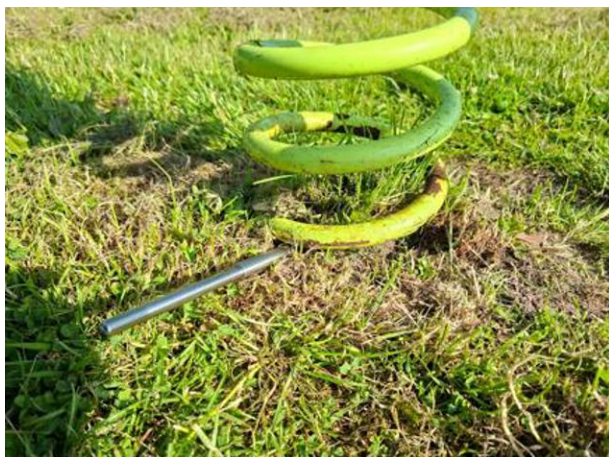
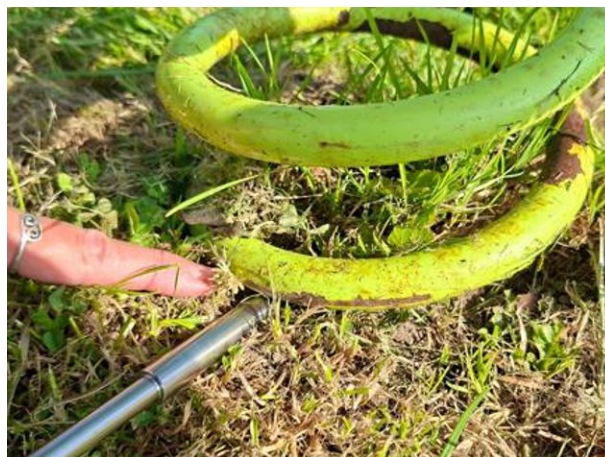
| Anmærkning | | Risikovurdering: 4 - |
| Beskrivelse | Der er mulighed for fingerklemning imellem fjederen på vippen og underlaget. Bevægelige åbninger som den viste skal have et mindstemål på min. 12mm.<br>EN1176 Del 1 Pkt. 4.2.7.6 Fastklemning af fingre | |
| Bemærkninger | Dette er konstateret mellem vippefjeder og terræn. Fjederen bør holdes fri for jord. | |

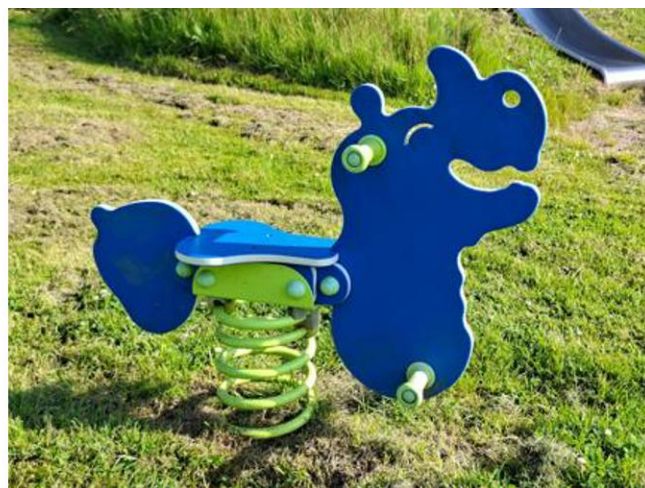
Redskab - Vippedyr 2, 1 - Fritstående legeredskab/1.6 - Vipperedskab/1.6c -  
Etpunktsvippe (type 2)  
Beliggenhed - Ejerforeningen Nedergaard\LP2 EF Nedergaard

Navn: Vippedyr 2  
Redskabs-ID: 24255402.5  
Serienummer: 173.0  
Producent: KBT  
Installationsdato: jan. 01, 2024  
Materiale: Kunststof/Metal  
Fri faldhøjde: 600 mm  
Små børn

Risikovurdering: 4 -

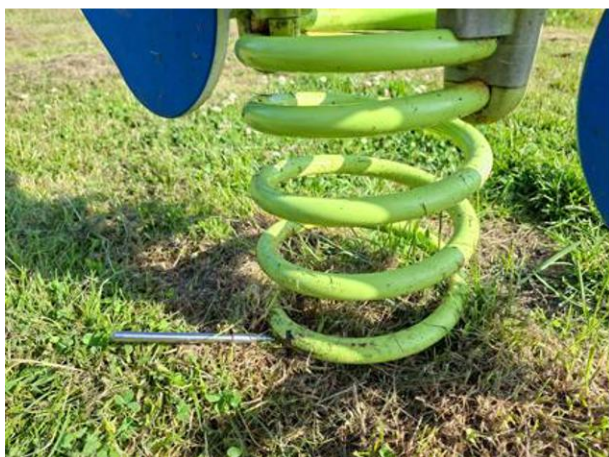
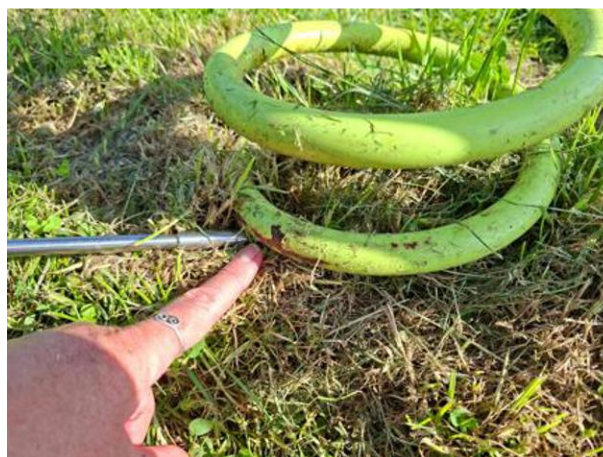
| Beskrivelse | Der er mulighed for fingerklemning imellem fjederen på vippen og underlaget. Bevægelige åbninger som den viste skal have et mindstemål på min. 12mm. EN1176 Del 1 Pkt. 4.2.7.6 Fastklemning af fingre |
| Bemærkninger | Dette er konstateret mellem fjeder og terræn. Fjederen bør holdes fri for jord ned til nul niveau. |
