# LEGEPLADSINSPEKTION

Udført for:  
Ejerforeningen Nedergaard

**Inspektionstype: Årlig hovedinspektion**

**Rapportnr.: HN2012**

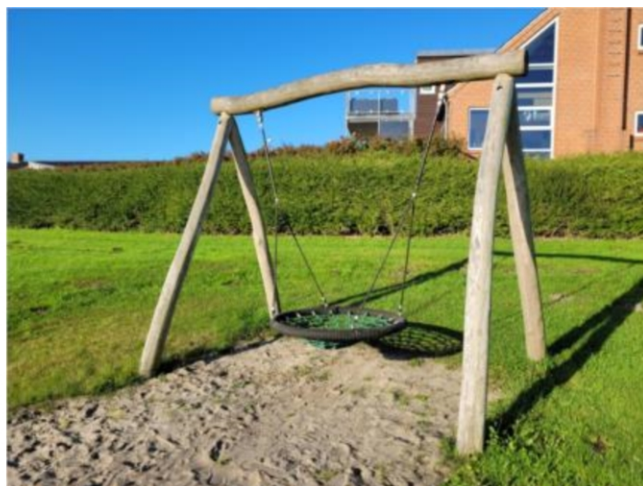
### Problemstilling

Risikovurdering: 4 - Lav

| Problembeskrivelse | Der mangler en sekundær sikring af kardanleddet. Det kan være en kæde der går på tværs af kardanleddet.<br>EN1176 Del 2 Pkt. 4.12 Supplerende krav til ét-punktsgynger |
| Bemærkninger | Sikkerhedskæderne er blevet afmonteret. |

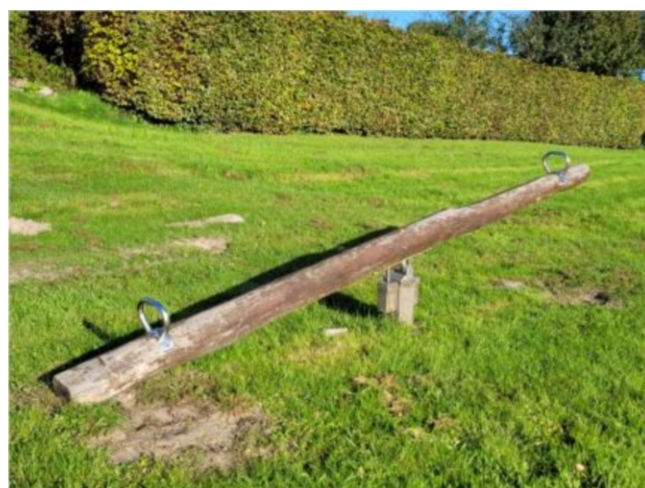
| Problemstilling | | Risikovurdering: 4 - Lav |
| Problembeskrivelse | En skruetrækker kan presses ind i viste trækomponenter som er i forfald.<br>Korrigerende vedligeholdelse | |

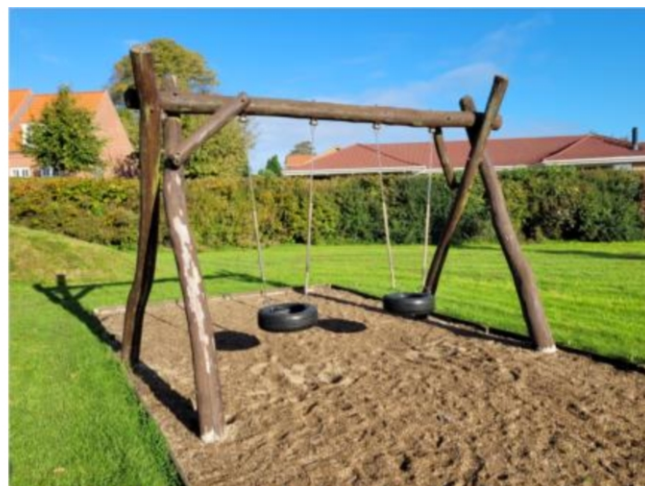
### Problemstilling

Risikovurdering: 4 - Lav

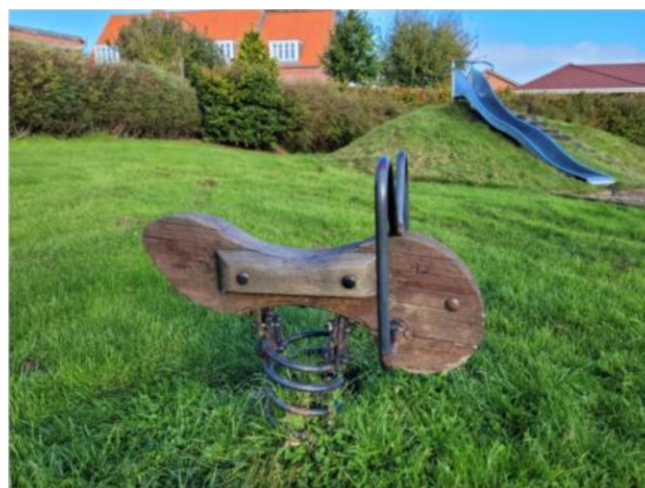
| Problemstilling | | Risikovurdering: 4 - Lav |
| Problembeskrivelse | Viste metaldele viser tegn på rust. Metaldele skal være bestandige over for atmosfæriske påvirkninger og katodisk korrosion.<br>EN1176 Del 1 Pkt. 4.1.4 Metaller | |
| Bemærkninger | Der er konstateret rust i hånd/fodstøtte og vippefjeder. | |

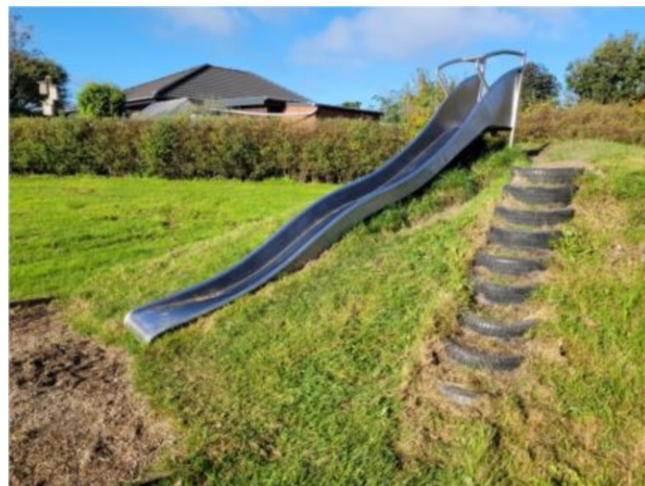
| Problemstilling | | Risikovurdering: 4 - Lav |
| Problembeskrivelse | Der er manglende vedligeholdelse af redskabet - Se bemærkning<br>Korrigerende vedligeholdelse | |
| Bemærkninger | Der er råd i kanten til det støddæmpende materiale. Vær i forbindelse med alm. tilsyn opmærksomme på skadens udvikling. | |

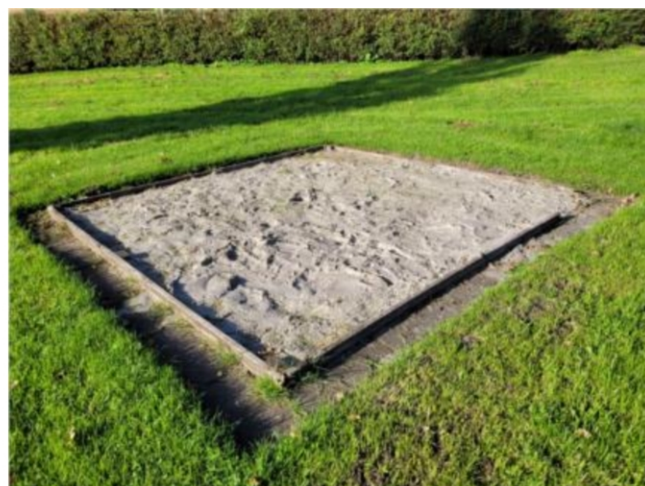
| Problemstilling | | Risikovurdering: 4 - Lav |
| Problembeskrivelse | En skruetrækker kan presses ind i viste trækomponenter ved terræn. Træet er i forfald ved terræn.<br>Korrigerende vedligeholdelse | |
